足から健康を考える (扁平足編)

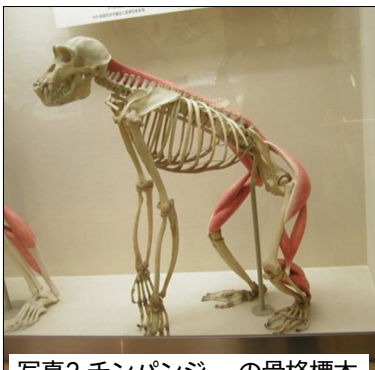
写真2.チンパンジーの骨格標本

チンパンジーの骨格と比較してみると、後ろ足のアーチ構造がないため、ペタッと地面についています。

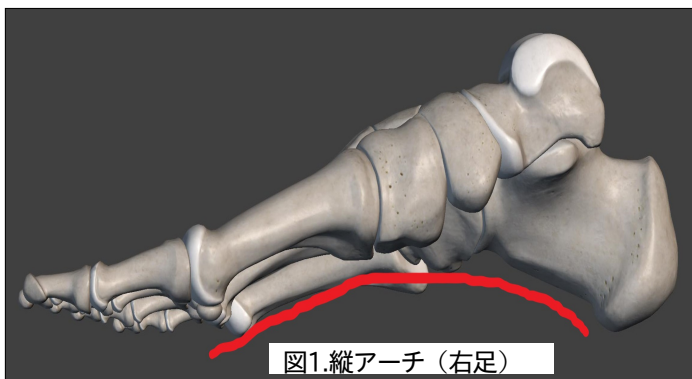
図1.縦アーチ(右足)

ヒトの足の骨格を覗くと少し分りにくいかも知れませんが、内側と外側の縦のアーチと横のアーチから構成されています。

アーチは、①体重を支える、②バネの役割、③衝撃の吸収・分散の役割があります。
